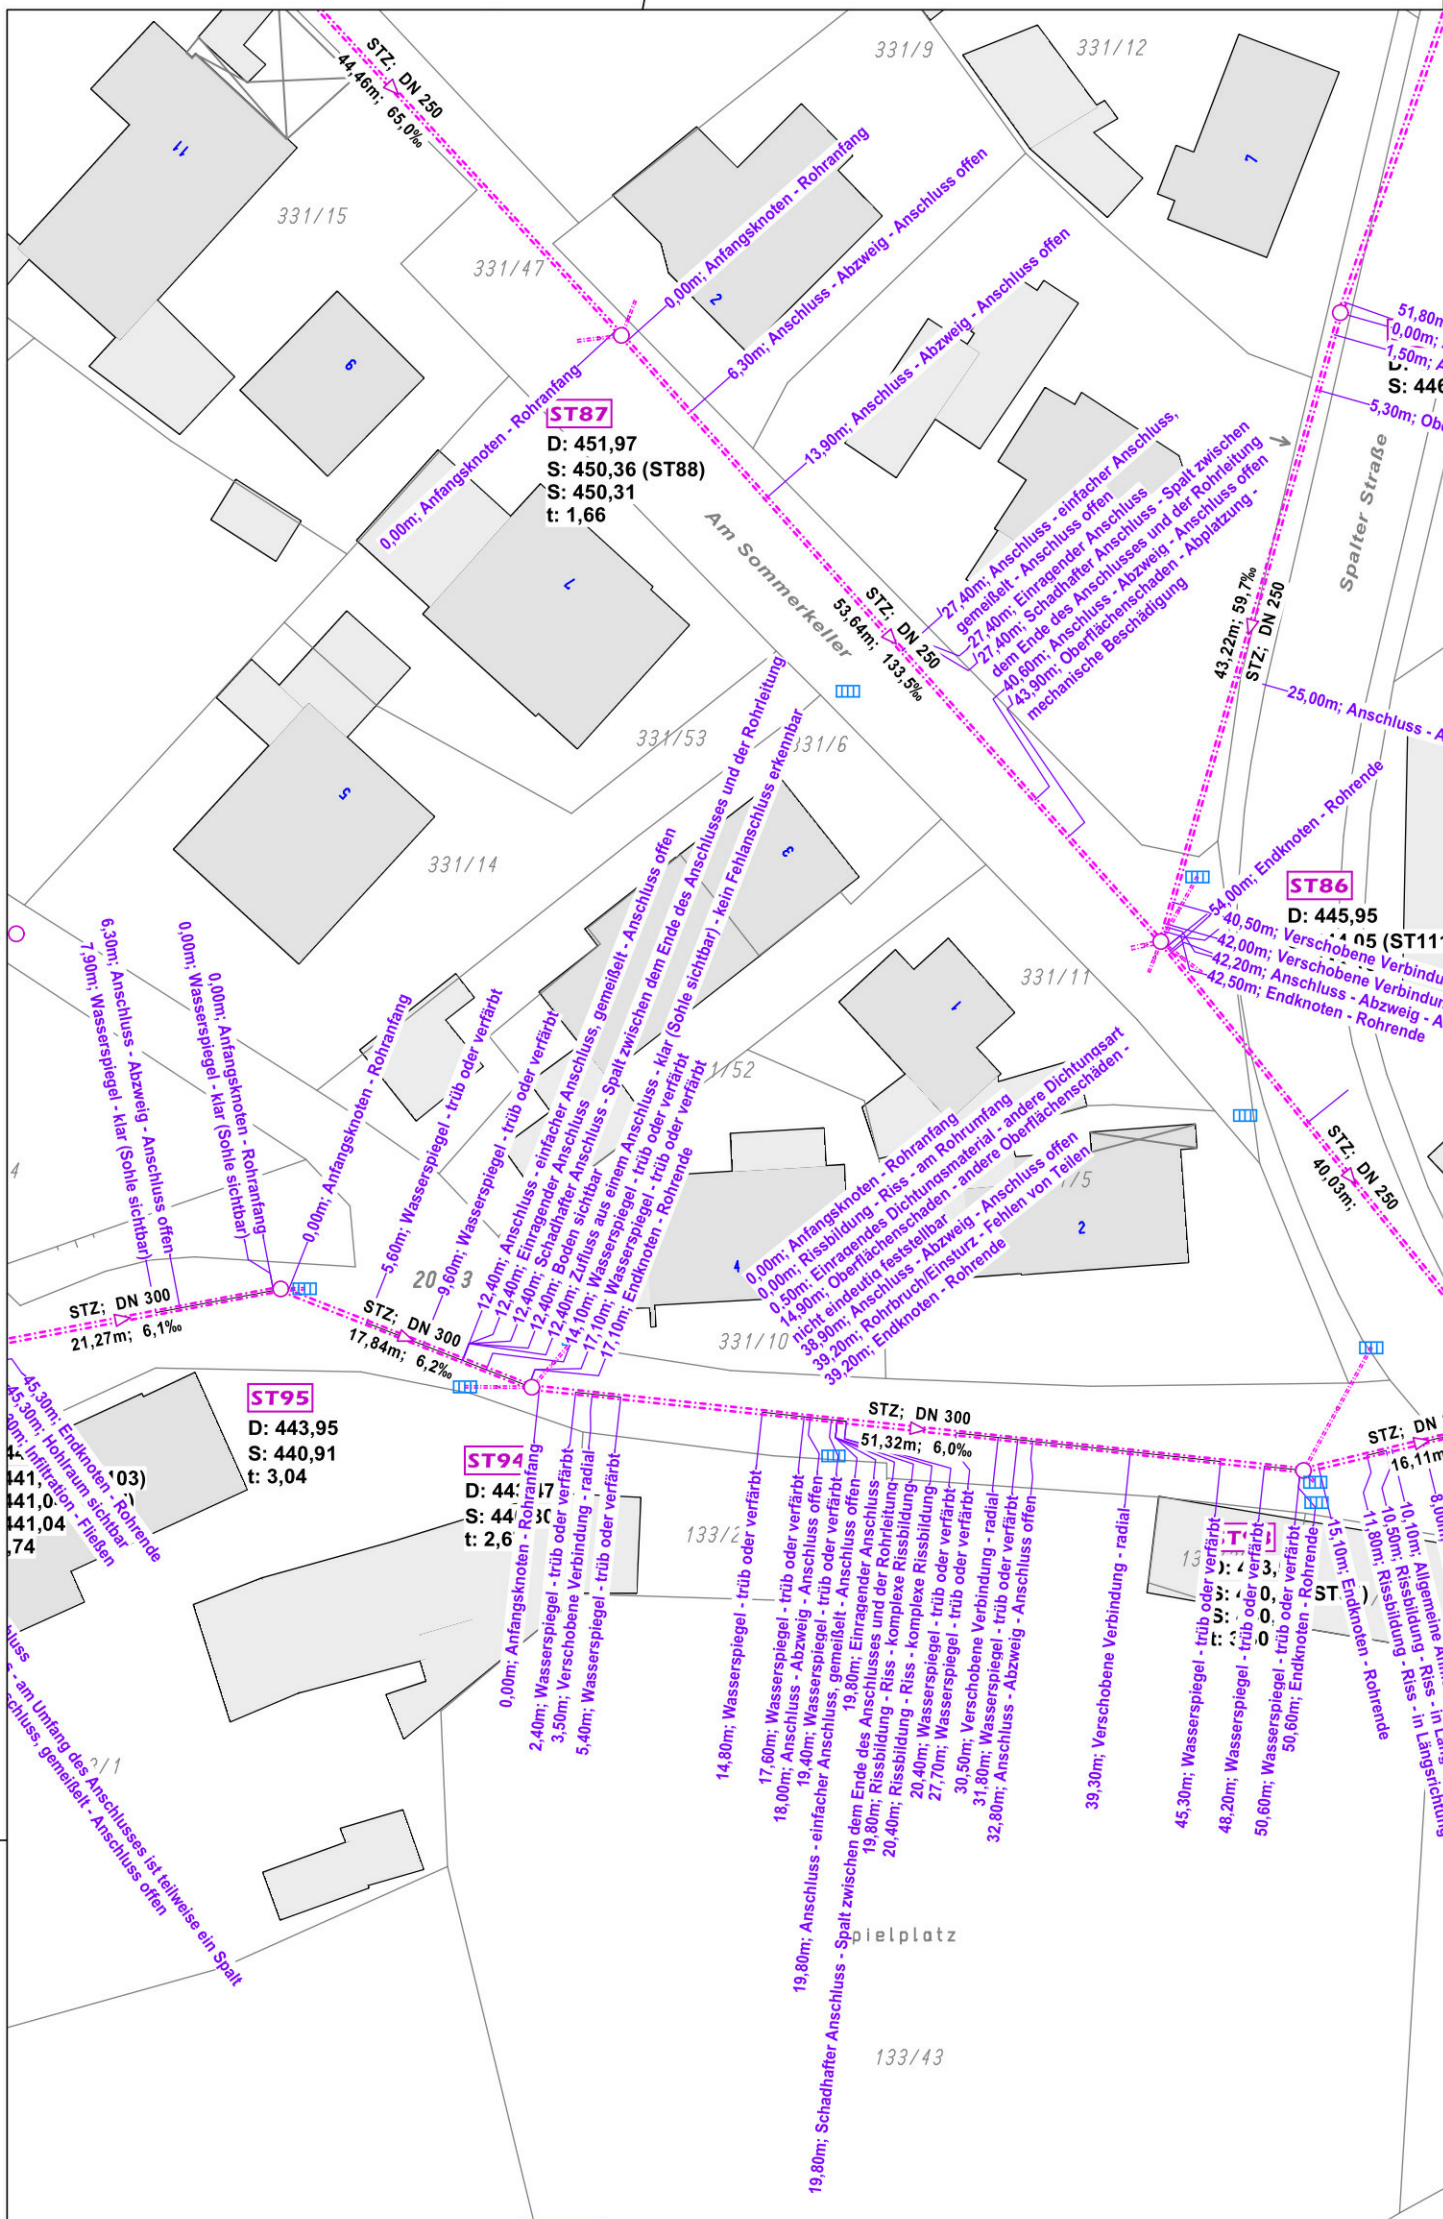
ST87
D: 451,97
S: 450,36 (ST88)
S: 450,31
t: 1,66
ST86
D: 445,95
ST95
D: 443,95
S: 440,91
t: 3,04
ST94
Am Sommerkeller
Spalter Straße
Spielplatz
331/9
331/12
331/15
331/47
331/53
331/6
331/14
331/11
331/52
331/5
331/10
133/43
STZ; DN 250
44,46m; 65,0‰
STZ; DN 250
53,64m; 133,5‰
STZ; DN 250
43,22m; 59,7‰
STZ; DN 250
40,03m;
STZ; DN 300
21,27m; 6,1‰
STZ; DN 300
17,84m; 6,2‰
STZ; DN 300
51,32m; 6,0‰
0,00m; Anfangsknoten - Rohranfang
6,30m; Anschluss - Abzweig - Anschluss offen
13,90m; Anschluss - Abzweig - Anschluss offen
27,40m; Anschluss - einfacher Anschluss, gemeißelt - Anschluss offen
27,40m; Einragender Anschluss - Spalt zwischen dem Ende des Anschlusses und der Rohrleitung
27,40m; Schadhafter Anschluss - Anschluss offen
40,60m; Anschluss - Abzweig - Anschluss offen
43,90m; Oberflächenschaden - Abplatzung - mechanische Beschädigung
25,00m; Anschluss - A
54,00m; Endknoten - Rohrende
40,50m; Verschobene Verbindu
42,00m; Verschobene Verbindu

42,20m; Anschluss - Abzweig - A
42,50m; Endknoten - Rohrende
6,30m; Anschluss - Abzweig - Anschluss offen
7,90m; Wasserspiegel - klar (Sohle sichtbar)
0,00m; Wasserspiegel - klar (Sohle sichtbar)
0,00m; Anfangsknoten - Rohranfang
5,60m; Wasserspiegel - trüb oder verfärbt
9,60m; Wasserspiegel - trüb oder verfärbt
12,40m; Anschluss - einfacher Anschluss, gemeißelt - Anschluss offen
12,40m; Einragender Anschluss - Spalt zwischen dem Ende des Anschlusses und der Rohrleitung
12,40m; Schadhafter Anschluss
12,40m; Boden sichtbar
12,40m; Zufluss aus einem Anschluss - klar (Sohle sichtbar) - kein Fehlanschluss erkennbar
14,10m; Wasserspiegel - trüb oder verfärbt
17,10m; Wasserspiegel - trüb oder verfärbt
17,10m; Endknoten - Rohrende
0,00m; Anfangsknoten - Rohranfang
0,00m; Rissbildung - Riss - am Rohrumfang
0,50m; Einragendes Dichtungsmaterial - andere Dichtungsart
14,90m; Oberflächenschaden - andere Oberflächenschäden - nicht eindeutig feststellbar

38,90m; Anschluss - Abzweig - Anschluss offen
39,20m; Rohrbruch/Einsturz - Fehlen von Teilen
39,20m; Endknoten - Rohrende
45,30m; Endknoten - Rohrende
45,30m; Hohlraum sichtbar
45,30m; Infiltration - Fließen
0,00m; Anfangsknoten - Rohranfang
2,40m; Wasserspiegel - trüb oder verfärbt
3,50m; Verschobene Verbindung - radial
5,40m; Wasserspiegel - trüb oder verfärbt
14,80m; Wasserspiegel - trüb oder verfärbt
17,60m; Wasserspiegel - trüb oder verfärbt
18,00m; Anschluss - Abzweig - Anschluss offen
19,40m; Wasserspiegel - trüb oder verfärbt
19,80m; Anschluss - einfacher Anschluss, gemeißelt - Anschluss offen
19,80m; Einragender Anschluss
19,80m; Rissbildung - Riss - komplexe Rissbildung
20,40m; Rissbildung - Riss - komplexe Rissbildung
20,40m; Wasserspiegel - trüb oder verfärbt
27,70m; Wasserspiegel - trüb oder verfärbt
30,50m; Verschobene Verbindung - radial
31,80m; Wasserspiegel - trüb oder verfärbt
32,80m; Anschluss - Abzweig - Anschluss offen

39,30m; Verschobene Verbindung - radial
45,30m; Wasserspiegel - trüb oder verfärbt
48,20m; Wasserspiegel - trüb oder verfärbt
50,60m; Wasserspiegel - trüb oder verfärbt
50,60m; Endknoten - Rohrende
15,10m; Endknoten - Rohrende
11,80m; Rissbildung - Riss - in Längsrichtung
10,50m; Rissbildung - Riss - in Längsrichtung
10,10m; Allgemeine Anschluss - am Umfang des Anschlusses ist teilweise ein Spalt
19,80m; Schadhafter Anschluss - Spalt zwischen dem Ende des Anschlusses und der Rohrleitung - Anschluss offen
